## Bestaande stalen noodtrap galerij en vluchtconcept

Advies 2511

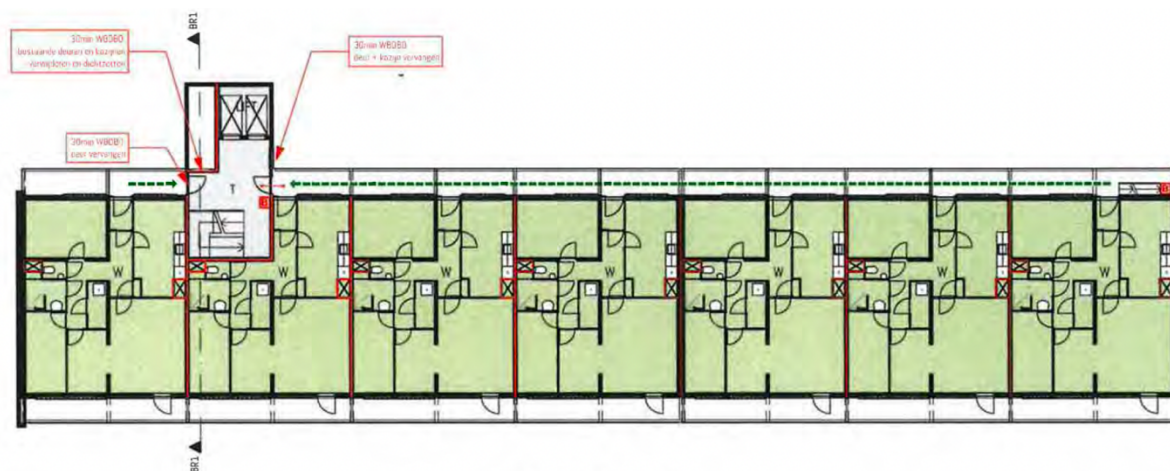
De galerijflats zijn oorspronkelijk in 1967 vergund met twee vluchtwegen: het hoofdtrappenhuis en een stalen noodtrap aan de kopse kant van de lange galerijen. Aan de andere kant van het hoofdtrappenhuis is een korte galerij waaraan slechts één appartement is gelegen. Hieronder is deze situatie weergegeven in figuur 1.

Figuur 1 Principeplattegrond van een verdieping waarop een lange galerij aan het einde toegang biedt tot de stalen noodtrap en aan de andere kant tot het hoofdtrappenhuis.

- Startpunt voor de beoordeling is het actuele kwaliteits(-/ veiligheids)niveau. In de huidige situatie zijn er vanuit elke woning twee onafhankelijke vluchtroutes, dan wel een vluchtroute die zonder het passeren van een andere woning benut kan worden. Aan de ene zijde van het hoofdtrappenhuis is er namelijk een woning van waaruit het hoofdtrappenhuis rechtstreeks kan worden bereikt zonder het passeren van de voordeur van een andere woning. Aan de andere zijde van het hoofdtrappenhuis zijn woningen gelegen van waaruit in de ene richting de route direct naar het hoofdtrappenhuis voert via een niet-besloten galerij en in de andere richting via een niet-besloten galerij, een niet-besloten trappenhuis en een op en andere bouwlaag gelegen niet-besloten galerij naar het hoofdtrappenhuis.
